Prothetische Misserfolgsursachen

Ungünstige Lokalisation und Achsenrichtung der Implantate

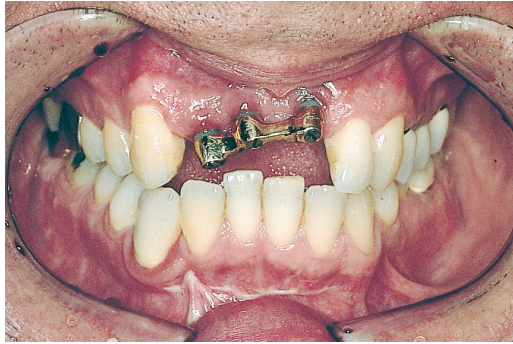
Abb. 18

Das geringe knöcherne Angebot bestimmt die Implantatposition. Eine optimale Positionierung wäre nur mit zusätzlichen präprothetisch-chirurgischen Techniken möglich gewesen. Um die Implantate dennoch kosmetisch und funktionell einigermaßen suffizient versorgen zu können, wurde eine Mesostruktur eingegliedert.

Durch eine solche, ungünstige Implantatplatzierung kann ein Implantat biomechanisch überbelastet werden. Ebenso kann eine implantathygienisch ungünstige Suprastruktur notwendig werden, um die Fixtur überhaupt versorgen zu können (Abb. 18 bis 20).

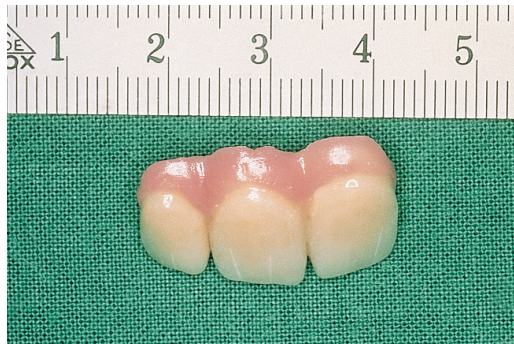
Abb. 19

Suprastruktur, die auf die in Abbildung 18 dargestellte Mesostruktur aufgesetzt und verschraubt wird.

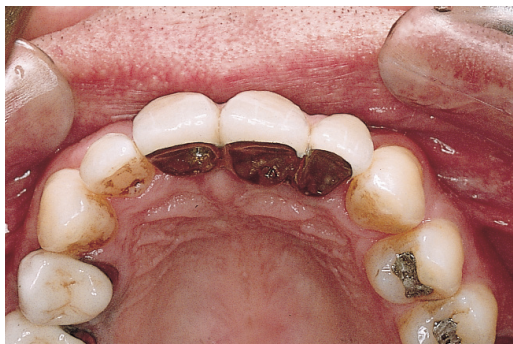
Abb. 20

Die in Abbildung 19 dargestellte Suprastruktur ist mit der Mesostruktur verschraubt worden, sodass eine kosmetisch und funktionell einigermaßen befriedigende Versorgung möglich war. Durch den nicht vermeidbaren Spalt zwischen Suprastruktur und Kieferkamm ist eine suffiziente Mundhygiene nur schwer möglich.

Beides führt zu vermehrtem periimplantärem Knochenabbau und zu einer erhöhten Periimplantitisgefahr (*Block und Kent 1990*).
